## INFORME TÉCNICO-S.S.E.I.-AD POS.

*CORRESPONDIENTE AL 11 DE AGOSTO DEL AÑO 2024.-*

El presente informe tiene la finalidad de plasmar las no conformidades en la que se encuentra trabajando el personal, en consonancia con lo que establece la RAAC 153 3ª Edición.

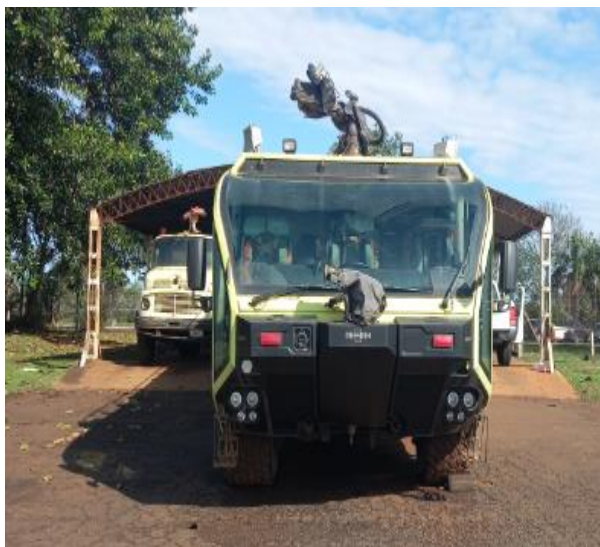
Figura1

Por otra parte, no contamos con un garaje apropiado, por motivo de que los laterales están al descubierto, y puntualmente la autobomba Oshkosh no puede ser albergada dada las dimensiones de la misma, la parte delantera queda fuera del garaje, descubierta y expuesta a las inclemencias del tiempo como así también sus laterales. Ver Figura 1

***No conformidad***

**En relación lo que establece el Apéndice 4. 414 capítulo 5.3.B de la RAAC 153 3° edición.**

“El área designada para albergar a los vehículos debe reunir las condiciones necesarias para proteger y alojar a los vehículos de extinción de incendios, ambulancias, vehículos especiales, vehículos multiuso, entre otros; y adicionalmente permitir realizar las operaciones corrientes (menores) de mantenimiento y contar con iluminación apropiada”.

**Recomendación correctiva:** *activar la obra iniciada del SSEI, la estructura edilicia no cumple con la norma OACI; Sugiero agregar a la Raac 153 en cuestión, lo que indica el doc.9137 parte 1 cap.9.3.3 “El acabado de los pisos debiera resistir las manchas de aceite, grasa, concentrados de espuma, etc. y poderse limpiar con facilidad. Esto se puede lograr cubriendo la superficie con baldosas de cerámica antideslizante o con hormigón liso.*

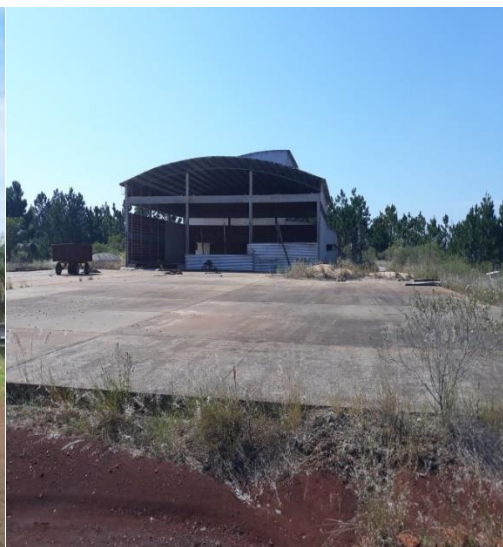
Figura2

Desde la llegada de la unidad de emergencia OSHKOSH INT 50, en el año 2014 se hicieron solicitudes informando la precedente novedad, pero en ese entonces los directivos nos pidieron paciencia por motivo de que se estaba construyendo un nuevo SERVICIO SEI, que más tarde esa obra quedaría abandonada con el 65 % aproximadamente de su construcción inicial, entre los años 2.014 y 2.015, y que por el desuso, cada día que pasa se deteriora cada vez más, lo cual nos generó desmoralización a todos los bomberos aeronáuticos, como así también a la comunidad aeronáutica del aeropuerto. Ver figura 2

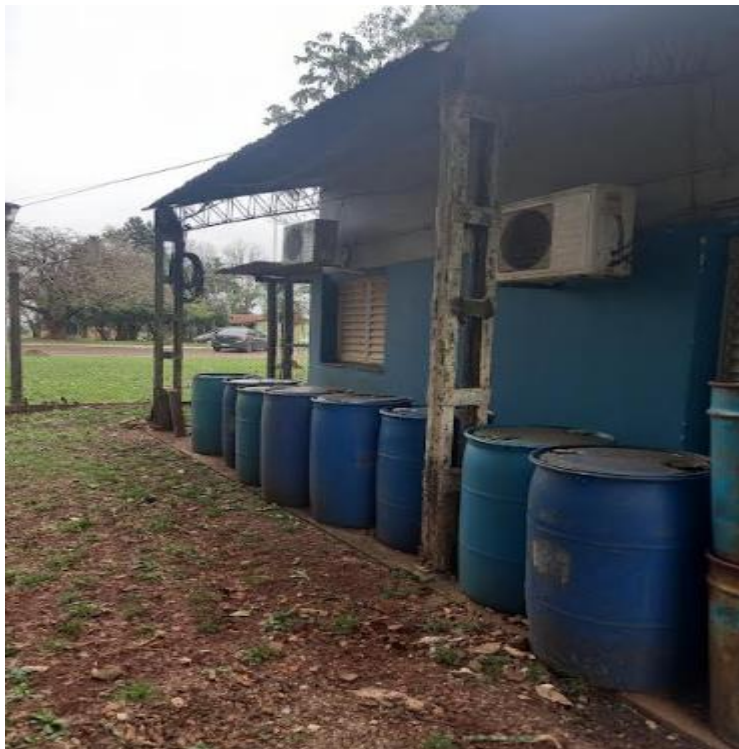
Figura1

No contamos con espacio físico para almacenar los insumos de reserva, los tachos de espuma AFFF quedan resguardados sobre un ala de la galería izquierda del servicio, pero no es lo ideal, ya que sufren la radiación del sol quitándole vida útil y efectividad al producto. Por otra parte no contamos con las medidas de seguridad adecuadas, con el debido acceso seguro para la recarga de los vehículos. Ver figura 1

#### *No Conformidad*

Existe una desviación a la norma, ya que le misma establece que “Toda estación de SSEI debe contar con un área para el almacenamiento adecuado de insumos de reserva, la cual debe asegurar que se mantengan las condiciones adecuadas de acopio y conservación de los distintos elementos, como así también, que cuenten con medidas de seguridad apropiadas y con el debido acceso para la recarga de los vehículos”. RAAC N°153 APÉNDICE 4 4.14 CAP 5. 3 L

*Claramente la reactivación de la obra del SEI es una solución, de lo contrario habría que hacer una inversión en una estructura que almacene adecuadamente los insumos de reserva.*

*Además, deberíamos contar con un sistema abastecimiento de espuma, que permitan un rápido abastecimiento / recarga de las unidades.*
